Arbetsmiljöfaktorer i skogsenergibranschen

- Fallstudier med fokus på buller,
vibrationer och damm

Högskolan Dalarna arbetsrapport nr 2011:3
ISBN 978-91-85941-36-0
ISSN 1653-9362
© Författarna

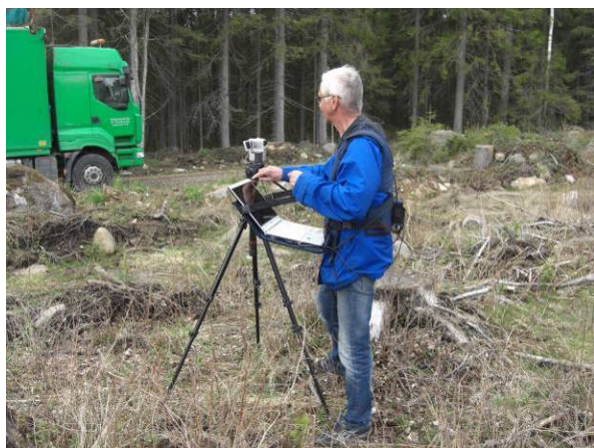
Figur 1. Vid PIMEX-studier används dator och videokamera.

PIMEX står för Picture Mix Exposure och innebär att arbetstagaren filmas samtidigt som exponeringar mäts med direktvisande instrument. Förändringar i exponeringen registreras och eventuella variationer i exponeringsnivåer kan kopplas till aktuellt arbetsmoment. Mätresultaten visualiseras i kombination med visning av inspelad video (Rosén m fl., 2005).

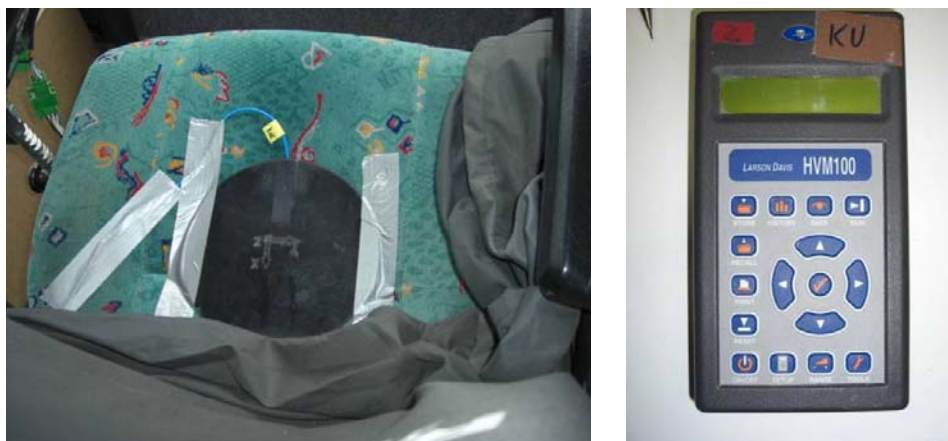
Figur 2. Vänstra fotot visar sittaccelerometern och högra fotot vibrationsmätaren som användes vid vibrationsmätningarna.

Mätning av helkroppsvibrationer genomfördes med vibrationsmätare Larson Davis HVM 100 och sätesaccelerometer PCB Model 356B41 tillsammans med PIMEX. Vibrationer mättes i riktningarna x-, y- och z-led. X-led är riktning framåt-bakåt, y-led är riktning höger-vänster och z-led är riktningen uppåt-neråt.

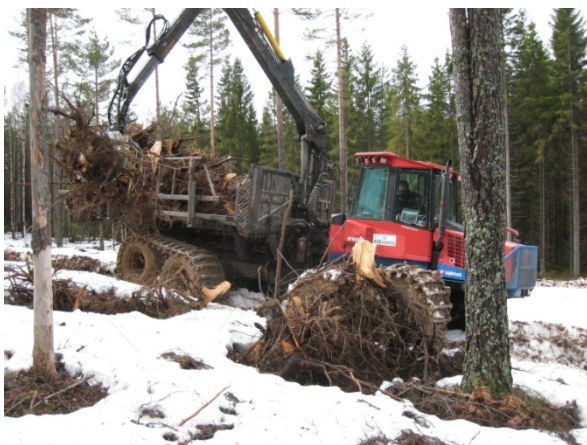
Figur 3. Skotning av stubbar.

Föraren har arbetat med skördare och skotare sen 1979, de senaste 6 åren med att skota stubbar. Han upplever att arbetsmiljön är bra i de nya maskinerna. Vid på- och avstigning finns handtag lämpligt placerade. Sikten bakåt är delvis skyddad av kranstolpen men föraren upplever inte att det är något problem. Föraren upplever de nya joystickerna som sitter på flexibla underarmsstöd som behagliga och han har inte några problem i armar och axlar. De gamla ”kattskallarna” var sämre. Föraren upplever att det är bra luftmiljö i hytten. Sommartid kan det vara mycket damm i luften utomhus men eftersom det sitter s.k. allergifilter i inblåsningen som byts med jämna mellanrum så upplever inte föraren att han besväras av dammet.

Det finns också kyla i inblåsningssluffen som innebär att temperaturregleringen är god i hytten. I bilaga 2 syns en röd markering på förarstol som indikerar att det inte finns plats för fötterna under stolen på grund av ett fjädrande underrede som tar plats.

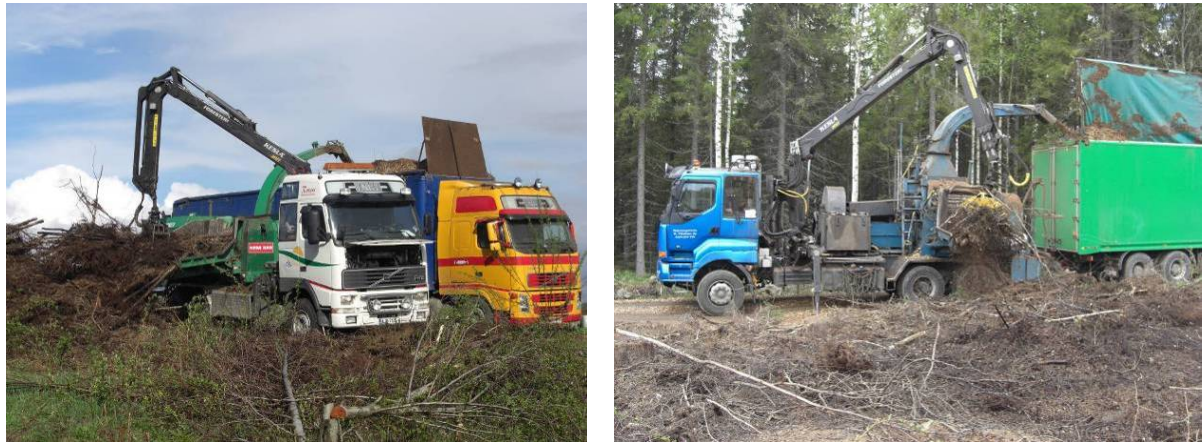
Figur 4. Sönderdelning av GROT med lastbil. Till vänster en Volvo FH12 med hugg Jenz Hem 560 och till höger en SISU 18E630 med hugg Heinola Sawmill Machinery.

Sönderdelningen av GROT genomfördes med hugg monterad på lastbil. I båda fallen bestod GROTen främst av gran, men även inslag av björk förekom. I ett fall användes en Volvo lastbil där föraren vid kran- och matningsarbete satt på en separat stol i ordinarie hytt bakom förar- och passagerarstol. Stolen var riktad rakt bakåt. Olika motorer användes för lastbilen och huggen. I det andra fallet användes en SISU lastbil där stolen, även denna i ordinarie hytt bakom förarstolen, var riktad snett bakåt åt vänster i lastbilens färdriktning.

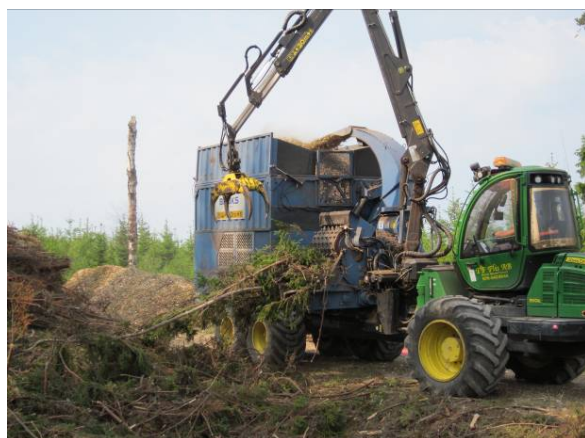
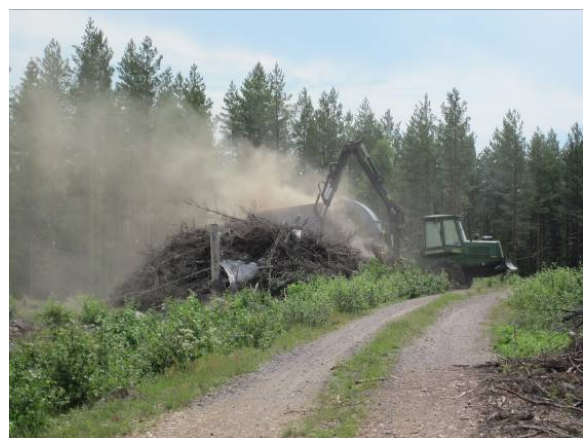
Figur 8. Sönderdelning av GROT vid torr och varm väderlek.. Bilden till vänster visar sönderdelning av färsk grön GROT med John Deere 1510E och bilden till höger ca 3 år gammal brun GROT med John Deere 1410D.

Tre fallstudier har genomförts, två på skotare försedda med flisaggregat och flisbalja (John Deere 1410D och John Deere 1510E) och en studie på en lastbilshugg (Scania R620). Skotarna hade separat motor som drev flisaggregatet. John Deere 1510 hade en extra dämpning av hytten. Lastbilshuggen är en konverterad lastbil där kran, hytt och stödben är av samma typ som används på timmerbilar. Det är även monterat ett flisaggregat som drivs av lastbilsmotorn och en flisbalja.

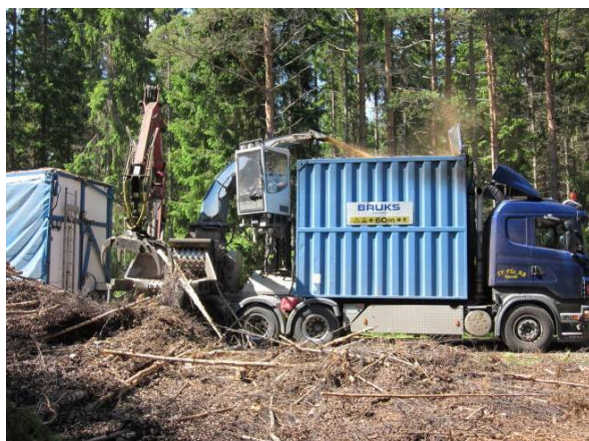
Figur 9. Sönderdelning av brun GROT, ca 1 år, med lastbilshugg på Scania R620. Föraren sitter i hytten vid flisbaljan när han kör kranen.

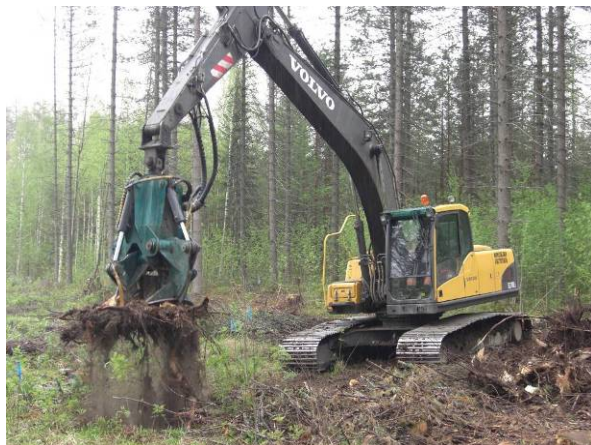
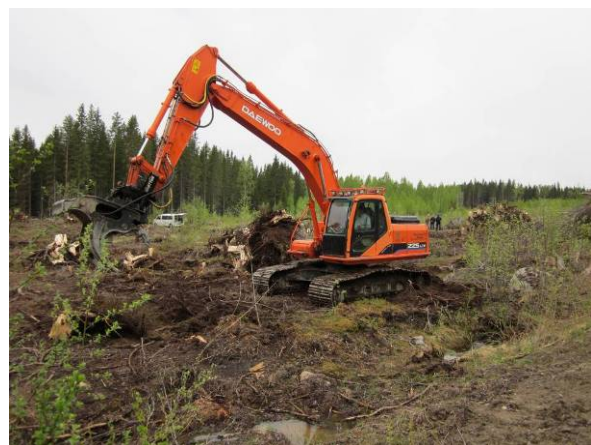
Figur 11. Skördning av stubb med grävmaskin. Till vänster en Volvo EC210LC med skördningsaggregat Karelia Tech X-Power och till höger en Daewoo 225LCV med skördningsaggregat Martini.

Skördning av stubb genomfördes med grävmaskin. I ett fall användes en Volvo grävmaskin med skördningsaggregat Karelia Tech X-Power som var ca 3 år gammalt. Skördningsaggregatet klarar inte ”stora stubbar”, då griptricket inte är tillräckligt stort för att dra upp dessa stubbar. Stubbarna skakas av två knivar med vingor som är placerade mitt emot varandra, för att jord och sten ska trilla bort.

I andra fallet användes en Daewoo grävmaskin med skördningsaggregat Martini. Aggregatet av medium storlek var monterat på grävmaskinen för 3 år sedan och föraren tyckte att det var en perfekt storlek för hans syften. Föraren hade arbetat med denna typ av arbete i 5 år och innan dess hade han arbetat som lastbilsförare. Filtret för luft in till hytten hade bytts på denna grävmaskin förra sommaren och föraren uppgav att filterbyte sker vid behov. Stubbarna var 2 år gamla och kom från vindfällerna av gran. Det innebar att stubbarna redan var lösa och enkla att ta upp. Föraren skrapade av lite jord från rötterna (med aggregatet) innan han tog upp stubben. Sedan delade han stubben i två delar. Därefter släppte han stubben i marken och vände den upp och ned. Sedan tog han upp den och skakade lite. Ibland delades stubbdelarna igen innan de placerades i högar. Marken var mjuk och våt.

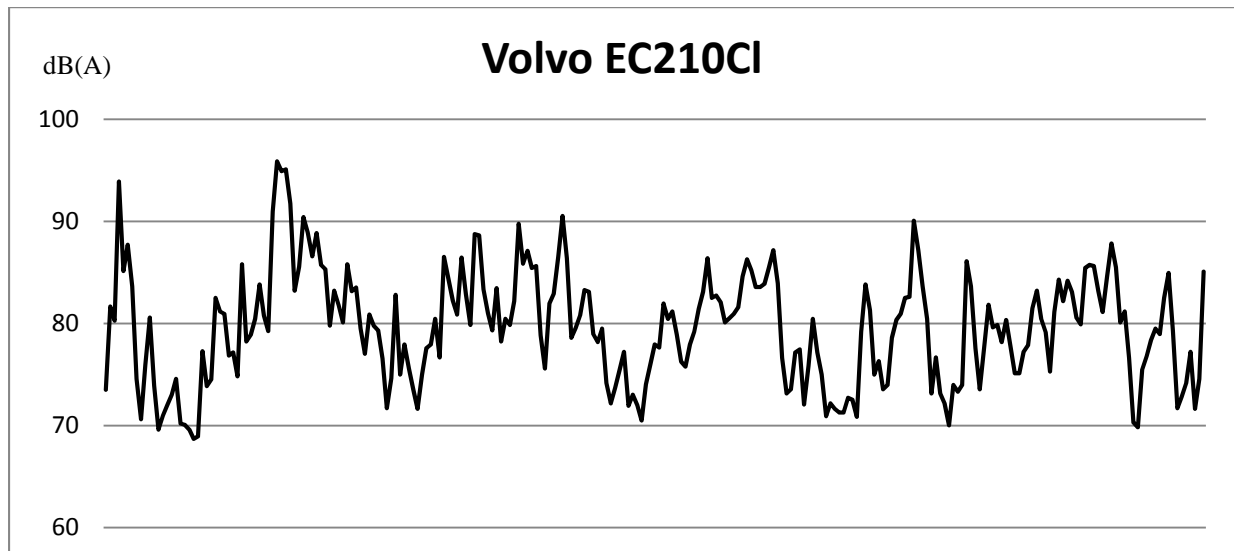
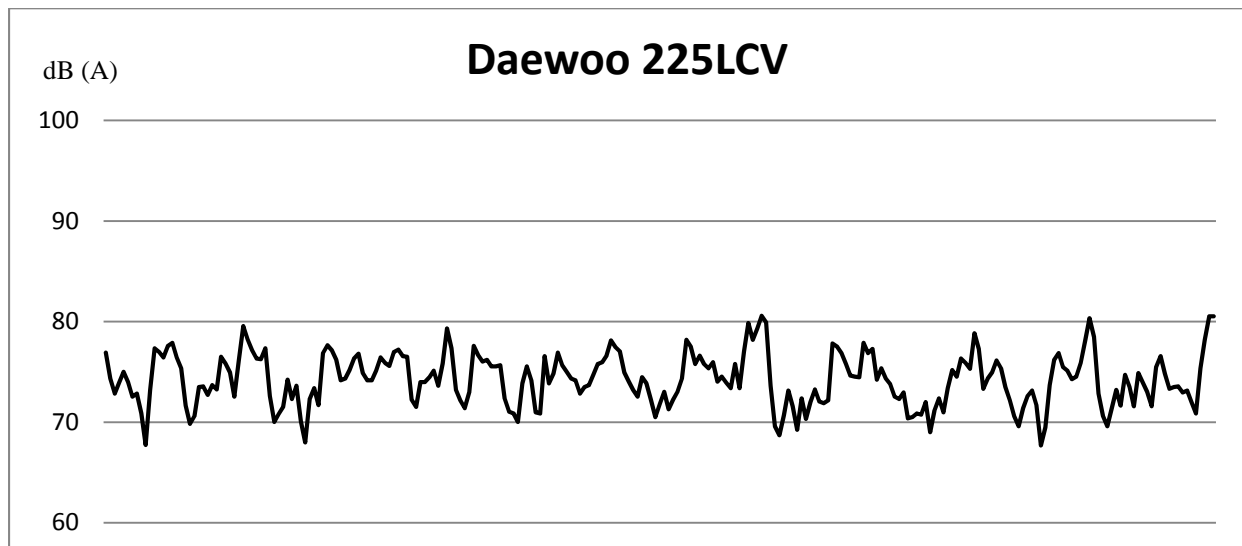
Figur 12. Exempel på ljudnivåer, dB(A), i hytten för Volvo EC210Cl respektive Daewoo 225LCV under drygt 1,5 minut vardera.

Ljudnivån för Volvon varierade mellan 64-97 dB(A). Medelvärdet var 80 dB(A). De högre ljudnivåerna uppstod vid skakning av stubbar och av slammer från gripen. I Daewoon var variationerna mindre och ljudnivån pendlade här mellan 66-83 dB(A). Medelvärdet var 75 dB(A). Se figur 12.

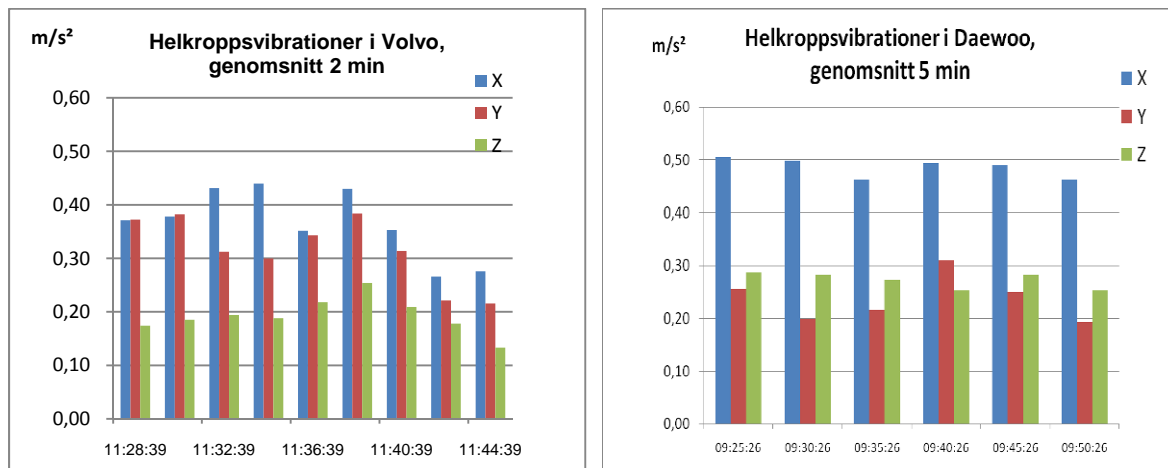
Figur 15: Exempel på vibrationsnivåer i x-, y- och z-led i Volvo och Daewoo. Exemplet är utsnitt på ca 15 minuter under mätningarna. Samplingintervallen är 2 minuter för Volvon och 5 minuter för Daewoo.

För båda maskinerna är det värdet i x-led (framåt-bakåt) som är högst. Medelvärdena för Volvon, som har ett skördningsaggregat Karelia X-Power, är för respektive riktning lägre än för Daewoon. Exempel från mätperioderna finns i figur 15.
