Working papers in transport, tourism, information technology and microdata analysis

Bullerförekomst vid sönderdelning av skogsbränsle

Ann Hedlund
Ing-Marie Andersson
Editor: Hasan Fleyeh

Nr: 2013:04

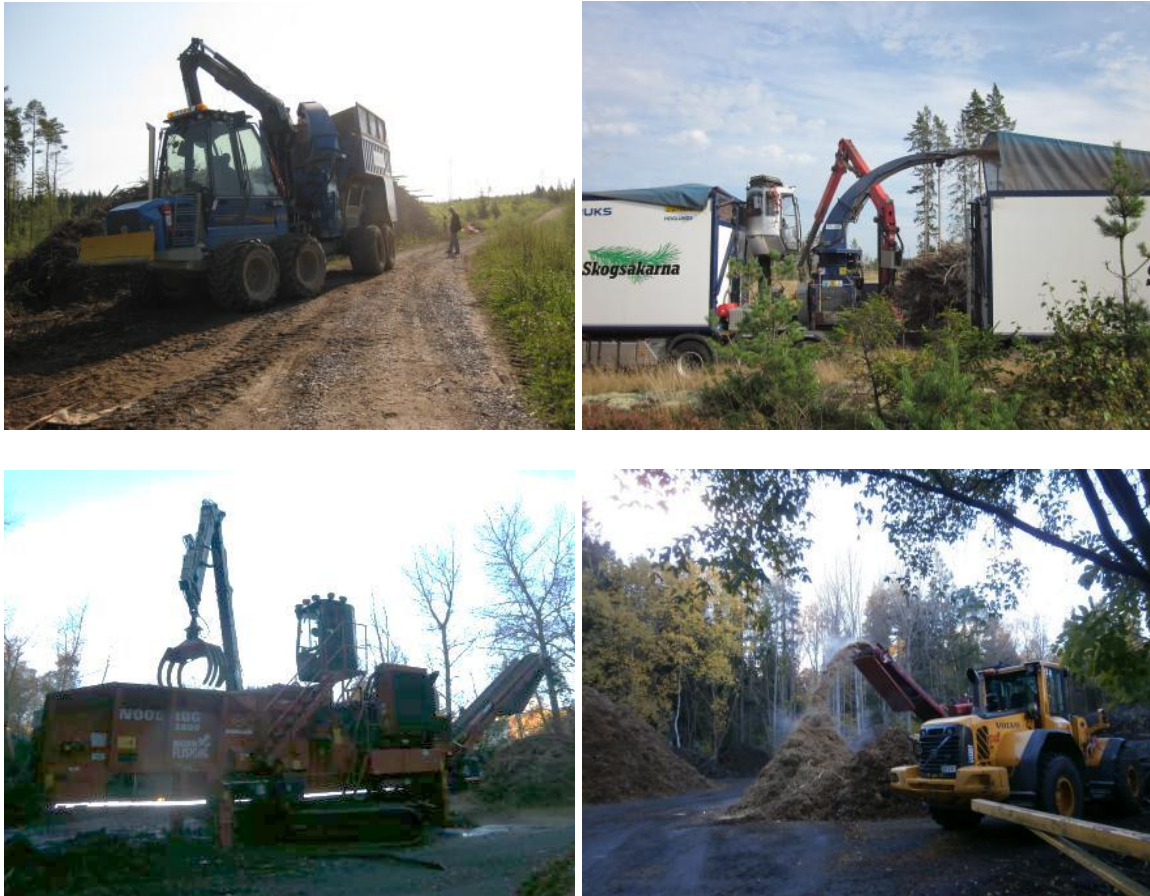
Arbetsuppgifter för förarna och bullerkällor på ekipagen skiljer sig något mellan de olika typerna av sönderdelningsekipage. Skotarförarens arbetsuppgifter består av att med hjälp av kran mata in GROT i sönderdelningsaggregatet, förflytta sig i samband med tömning av flisbalja, samt service och reparationsarbete. Främst förekommande bullerkällor är skotarens motorljud, sönderdelningsaggregatet, samt tryckluft och slagljud i samband med service/reparation. Lastbilsförarens arbetsuppgifter består av att med hjälp av kran mata in GROT i sönderdelningsaggregatet, körning till och från depå i samband med tömning av flis, samt service och reparationsarbete. Föraren växlar mellan att sitta i separat kranhytt vid sönderdelning och i lastbilens förarhytt vid transport på väg. Främst förekommande bullerkällor är lastbilens motorljud, sönderdelningsaggregatet, samt tryckluft och slagljud i samband med service/reparation. Arbetsuppgifterna kring den mobila krossen är uppdelade på två förare. Föraren av mobila krossen matar in GROT i sönderdelningsaggregatet med hjälp av kran. En separat kranhytt är placerad över sönderdelningsaggregatet. Föraren av lastmaskin förflyttar flis på avlägg och lastar på lastbil med hjälp av skopa. Tillsammans utför de dessutom service och reparationsarbete. Främst förekommande bullerkällor är mobilkrossens motorljud, lastmaskinens motorljud, sönderdelningsaggregatet, samt tryckluft och slagljud i samband med service/reparation. Se figur 1.

Figur 1. Studerade maskintyper. Skotare (ovan till vänster), lastbil (ovan till höger), mobil kross (nedan till vänster) och lastmaskin (nedan till höger).

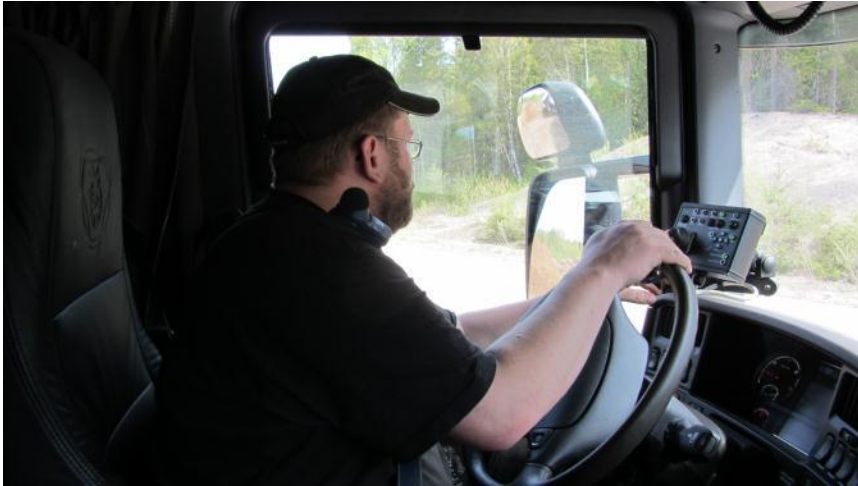
Bullerdosen för förare har mätts enligt Arbetsmiljöverkets regler för bullermätning (Arbetsmiljöverket, 2005). Föraren har burit en ljudexponeringsmätare (dosimeter) fäst så att mikrofonen placerats ca 10 cm från förarens huvud. Bullerdosimeter CEL-350 dBadge av fabrikat Casella användes 21, 22, 23 och 24 maj, och DavisLarsson typ Spark 706 användes 23 och 25 oktober. Instrumenten kalibrerades före mätningarna.

Figur 2. Bullerdosimetern var fäst ca 10 cm från förarens öra.

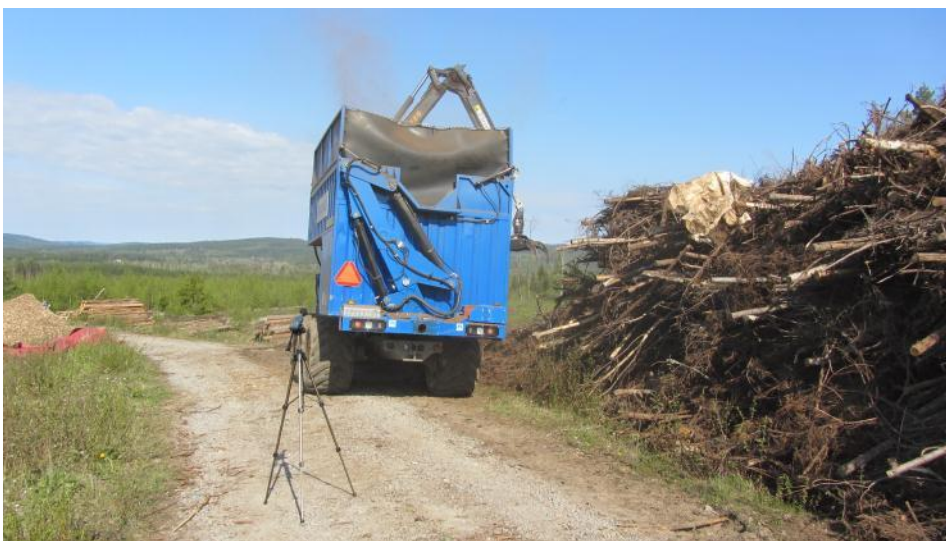
Nor140 Ljudanalysator som uppfyller klass1 kraven enligt IEC 61672-1, ser.nr: 1403390 användes 21, 22, 23 och 24 maj. Instrumentet kalibrerades före och efter mätningarna av utyraren Norsonic. Integrerad precisionsljudnivåmätare typ Quest modell 1800 som uppfyller IEC 804-1984 användes 23 och 25 oktober. Instrumentet kalibrerades före och efter mätningarna med pistofon Quest CA-22.

Figur 3. Omgivningsbuller mättes 1,5 meter ovanför marken.

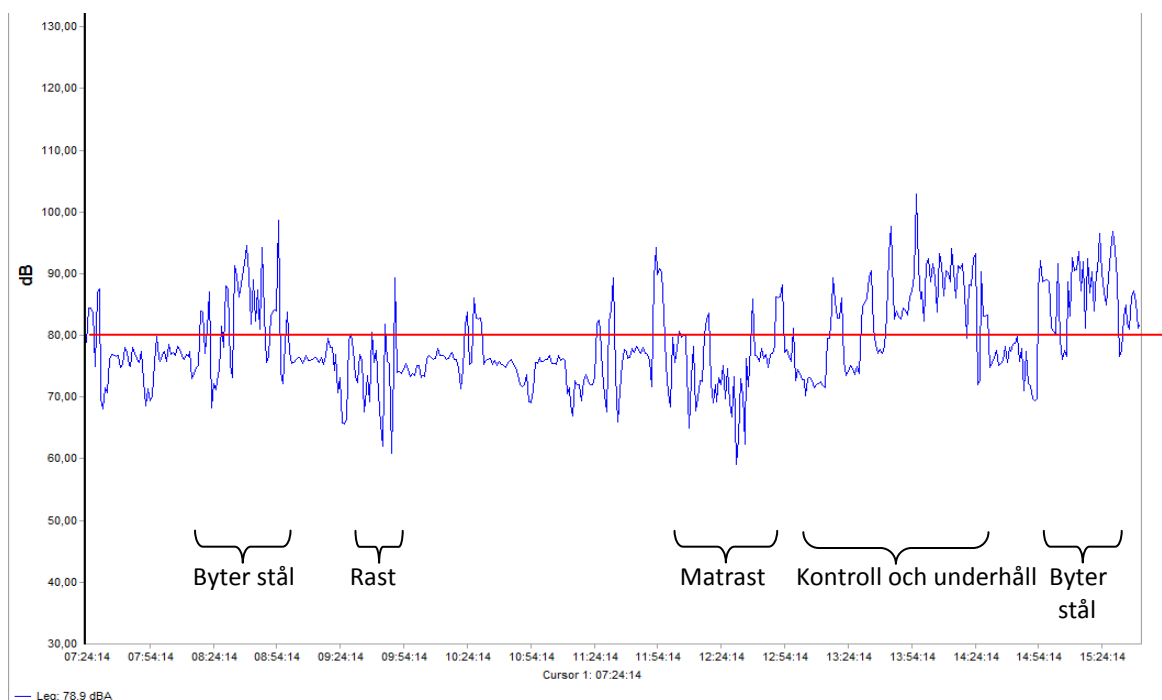
Vid fallstudien skotare 3 varierade bullerexponeringsnivån, se figur 6. De högsta ljudnivåerna för föraren förekom vid byte av stål samt vid underhållsarbete.

Figur 6. Diagrammet visar skoterförare 3 bullerexponeringsnivå (LAeq) under arbetsdagen.

Resultaten visar på tydliga skillnader mellan bullerexponeringsnivåerna för förarna av de tre olika skotarna. Den skotarförare (skotare 3) som har högst bullerexponering har en något äldre typ av hugg. Han har också en äldre skotare av annat märke, vilken enligt den tekniska specifikationen har en högre ljudnivå i hytten (Rottne, 2012; Volvo, 1982). Denna förare hade även högre andel service och underhållsarbete vilket genererade höga ljudnivåer. Materialet som sönderdelades var i samtliga fall GROT och påverkan av andra ljudkällor bedöms som liten. Det var skillnader av bullerexponeringsnivåerna för förarna av Rottneskotarna, även om de tekniska specifikationerna anger samma ljudnivå i hytterna (Rottne, 2012) och de hade samma typ av hugg. Skillnaderna kan därmed förklaras av att föraren med högre exponering hade en kort period med service och ljudtoppar under sönderdelning.

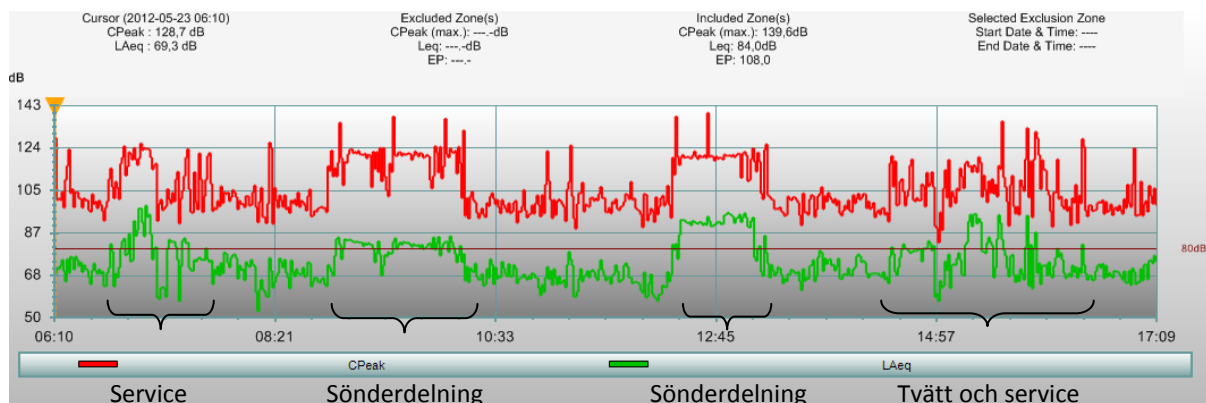
Vid fallstudien lastbil 1 varierade bullerexponeringsnivån (undre kurvan), liksom impulstoppvärdet (övre kurvan), se figur 7. De högsta ljudnivåerna förekom vid sönderdelning, samt service och tvätt. Ljudnivåerna var lägre vid transport, tömning av flis samt raster.

Figur 7. Diagrammet visar lastbilsförare 1 exponering under arbetsdagen avseende bullerexponeringsnivå (LAeq) (undre kurvan) och impulstoppvärde (CPeak) (övre kurvan).

Resultaten visar på skillnader i bullerexponeringsnivå för de båda lastbilsförarna. Lastbilarna är av samma typ och utrustade med samma typ av huggar, dock är kranhytter inte lika. Materialet som sönderdelades var i båda fallen GROT och påverkan av andra ljudkällor bedöms som liten. Arbetsuppgifternas andel skiljde sig mellan de två förarna. Föraren lastbil 1 har större andel service och reparationer, medan föraren lastbil 2 hade större andel transport, sönderdelning, rast och tömning. Det är stora skillnader på bullernivån vid de olika sönderdelningsperioderna för föraren lastbil 1, medan dessa nivåer är relativt lika för föraren lastbil 2. Därav kan konstateras att service och reparationsarbete, samt sönderdelning är förklaringar till hög bullerexponering. Lastbilsförarna exponerades för högre buller än två av skotarförarna (skotare 1 och 2) och i nivå med skotarförare 3.

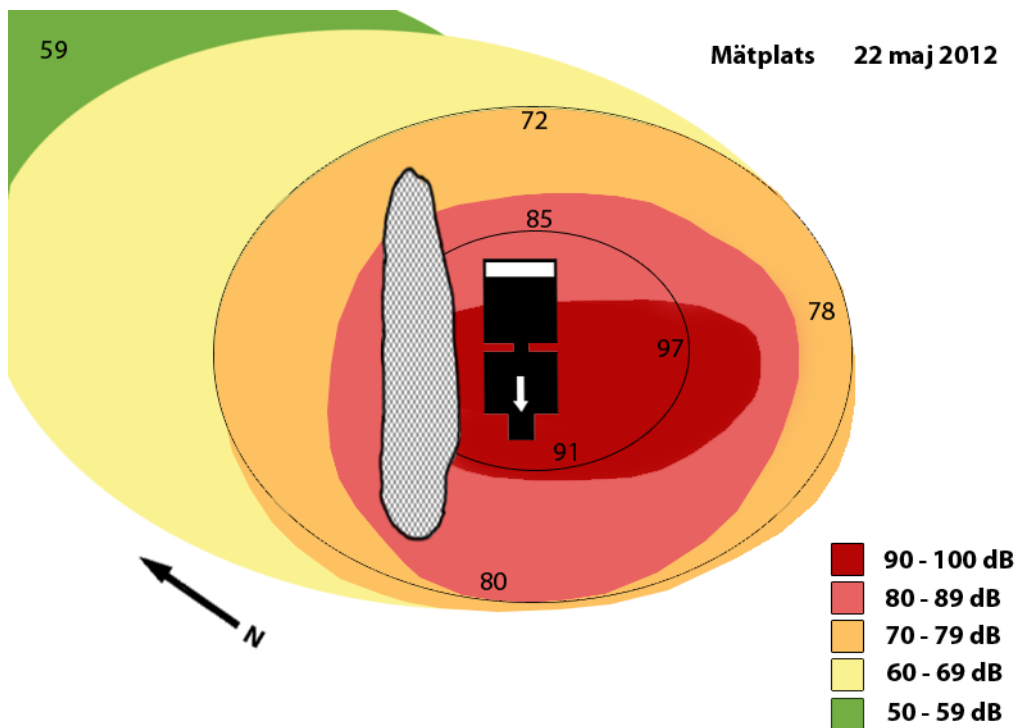
Figur 12. Omgivningsbuller från skotare 2. Den innersta ringen är på 5 meters avstånd från ekipaget, den yttre ringen på 25 meters avstånd och mätvärdet upp till vänster är på 200 meters avstånd

Spridningen av höga bullernivåer på såväl 5 som 25 meters avstånd var störst för skotare 3, något mindre för skotare 2 och minst för skotare 1. Vindhastigheten var låg och det finns inget i föreliggande data som talar för att vindriktningen påverkat bullrets utbredning. Vilket stämmer överens med rekommenderade högsta vindhastigheter för representativ mätning (Naturvårdsverket, 2005a). I samtliga fall var det öppna ytor närmast skotarna, förutom vältorna med GROT. Därav är slutsatsen att det är skillnader i ekipage och material som kan anses vara förklaringar till de skillnader som finns i bullernivåer och utbredning. Denna slutsats stärks av de uppmätta bullerexponeringsnivåerna hos respektive förare.

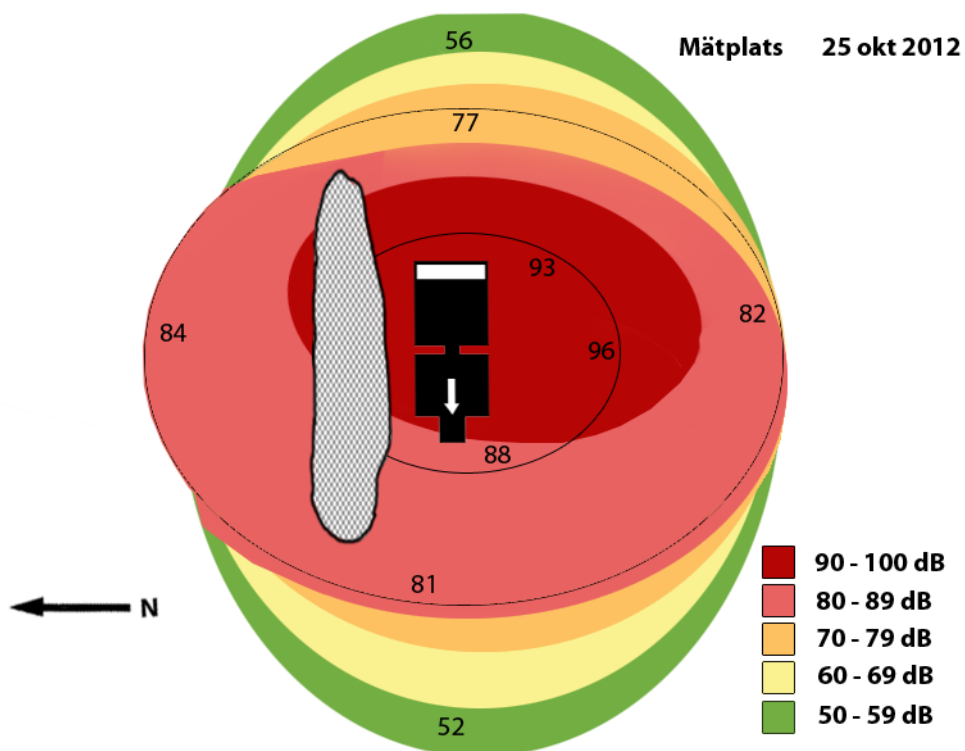
Figur 13. Omgivningsbuller från skotare 3. Den innersta ringen är på 5 meters avstånd från ekipaget, den yttre ringen på 25 meters avstånd och mätvärdena längst upp och längst ner är på 200 meters avstånd.

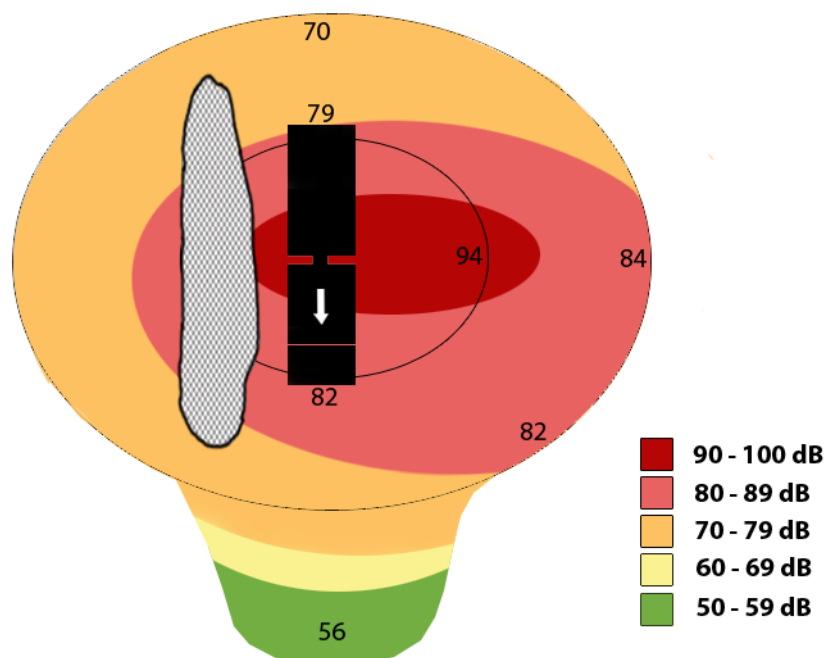
Mätplats 24 maj 2012

Figur 15. Omgivningsbuller från lastbil 2. Den innersta ringen är på 5 meters avstånd från ekipaget, den yttre ringen på 25 meters avstånd och mätvärdet längst ner är på 200 meters avstånd.

Det går inte att finna några markanta skillnader i spridning av höga bullernivåer mellan de två lastbils ekipagen. Utbredningen av höga bullernivåer är något längre från lastbilarna är den skotaren med minst utbredning. Den mobila krossen har den klart största spridningen av höga bullernivåer. Trots att arbetsplatsen är omgiven av skog så var bullernivåerna på 150 – 200 meters avstånd höga.

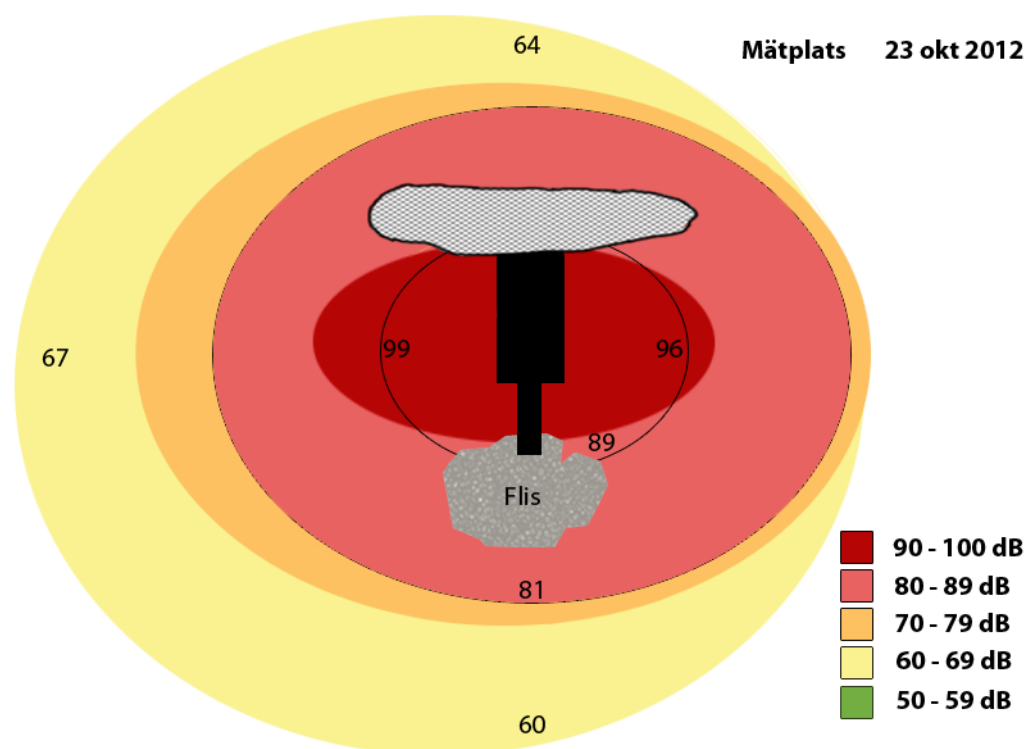
Figur 16. Omgivningsbuller från mobil kross. Den innersta ringen är på 5 meters avstånd från ekipaget och den yttre ringen på 25 meters avstånd. Mätvärdet längst upp (64) är på 150 meter och de yttre värdena till vänster och längst ner är på 200 meters avstånd.
